# ΠΑΝΕΛΛΗΝΙΑ ΣΥΝΑΝΤΗΣΗ ΚΑΤΑΜΕΤΡΗΤΩΝ ΕΑΘ ΕΙΟ, 23/02/2022

Αλλαγές στον κανονισμό **Offshore Special Regulations**  
(OSR) της **World Sailing** για το 2022-2023

Πανελλήνια Συνάντηση Καταμετρητών ΕΑΘ, 23.2.2022

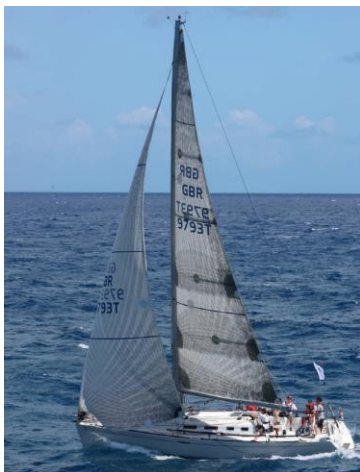
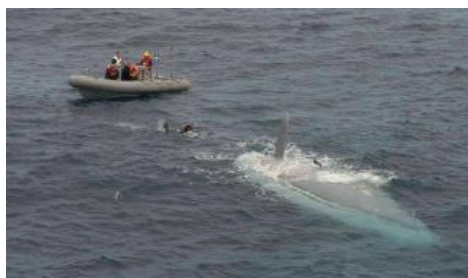
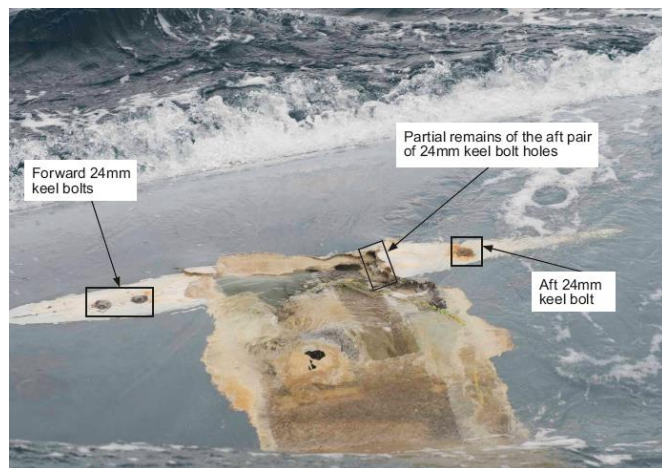
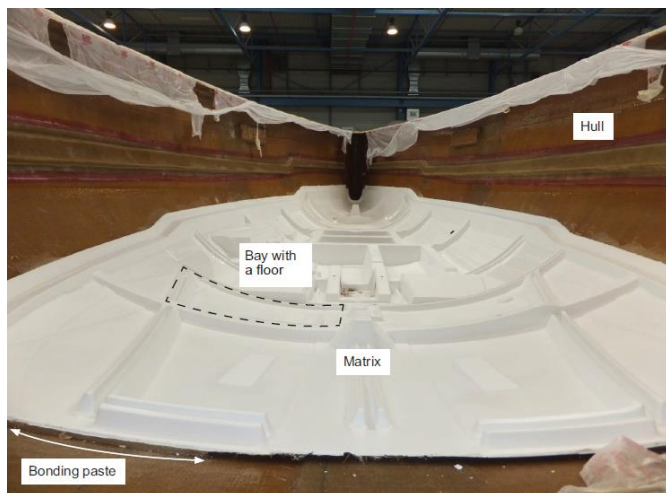
# S/Y CHEEKY RAFIKI (NORTH ATLANTIC, 16/05/2014)

- **First 40.7** – χρησιμοποιείται κυρίως ως σκάφος ναύλωσης για αγώνες ανοικτής θαλάσσης. Στο ταξίδι επιστροφής στην Ευρώπη με ειδικευμένο πλήρωμα.
- Στις 14/05 10:14, “χτύπησε ένα μεγάλο κύμα δυνατά”
- Στις 15/05 20:22, «έχουμε πάρει πολύ νερό χθες και σήμερα».
- Στις 16/05 04:10, μια ειδοποίηση που μεταδόθηκε από το PLB του κυβερνήτη πυροδότησε μια μεγάλη έρευνα.
- Βρέθηκε η αναποδογυρισμένη γάστρα. Τα τέσσερα μέλη του πληρώματος δεν βρέθηκαν. Οι συνθήκες εκείνη την ώρα ήταν: Άνεμος 30-50 κόμβοι, ύψος κύματος 3,7-4,8 μ.
- Μετά από έρευνα, επιβεβαιώθηκε ότι η σωσίβια λέμβος βρισκόταν ακόμα στη συνήθη θέση της.
- Έρευνα από το Τμήμα Διερεύνησης Ναυτικών Ατυχημάτων (MAIB)
- Είναι πιθανό ότι **δεν είχαν καταλάβει τον κίνδυνο να χάσουν την καρίνα** και τον κίνδυνο να συνεχίσουν την ίδια πορεία και με την ίδια ταχύτητα.

- Πολλαπλές προσάραξεις και επισκευές γύρω από μήτρα (matrix) και καρίνα 2007 (δύο φορές)-2011. Είναι πιθανό να προέκυψαν πρόσθετες «ελαφριές» προσάραξεις που δεν έχουν αναφερθεί, αυξάνοντας περαιτέρω την πιθανότητα ότι η δομή προσάρτησης της καρίνας είχε αποδυναμωθεί λόγω της αποκόλλησης της γάστρας και της μήτρας.

- Λόγω της εννιάιας φύσης της μήτρας η οποία περιλαμβάνει συμπαγή δάπεδα, δεν είναι δυνατό να φανούν οι συγκολλημένες περιοχές, ιδιαίτερα στην περιοχή προσάρτησης της καρίνας. Ως εκ τούτου, είναι δύσκολο να εντοπιστούν εύκολα περιοχές όπου σημειώθηκε απόσπαση, πράγμα που σημαίνει ότι **είναι πιθανό μια αποκόλληση να παραμείνει απαρατήρητη.**

- Το Cheeki Rafiki τοποθετήθηκε προσωρινά όρθιο στην καρίνα του για να επιτραπεί η επιθεώρηση **για σημάδια απόκλισης του κύτους.** Αν και είναι πιθανό αυτή η πρακτική να παρέχει κάποια ένδειξη αποκόλλησης μήτρας, μπορεί να είναι ανεπαρκής για τον εντοπισμό περιοχών όπου δεν έχει συμβεί πλήρης αποκόλληση και υπάρχει κάποια σύνδεση.

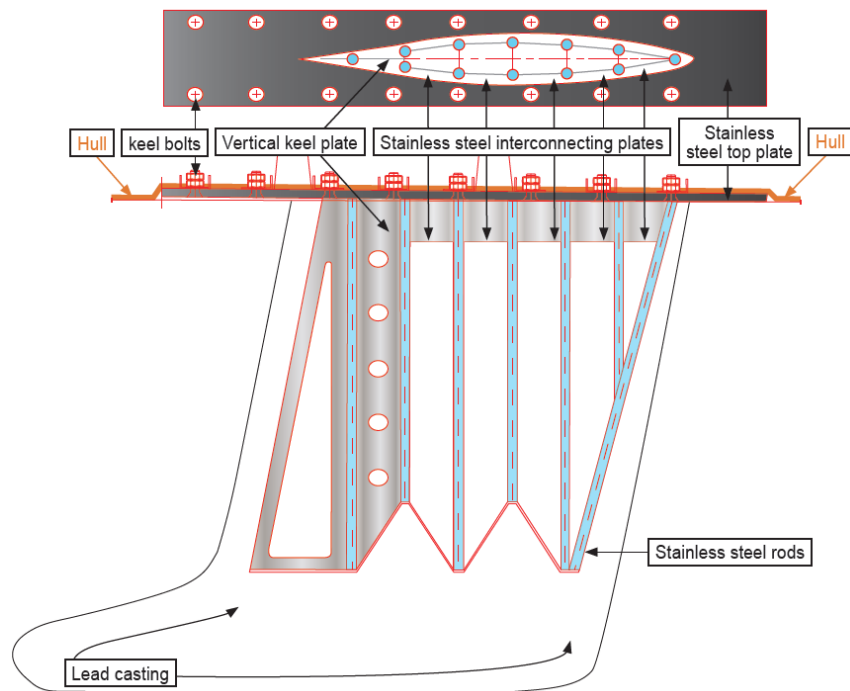
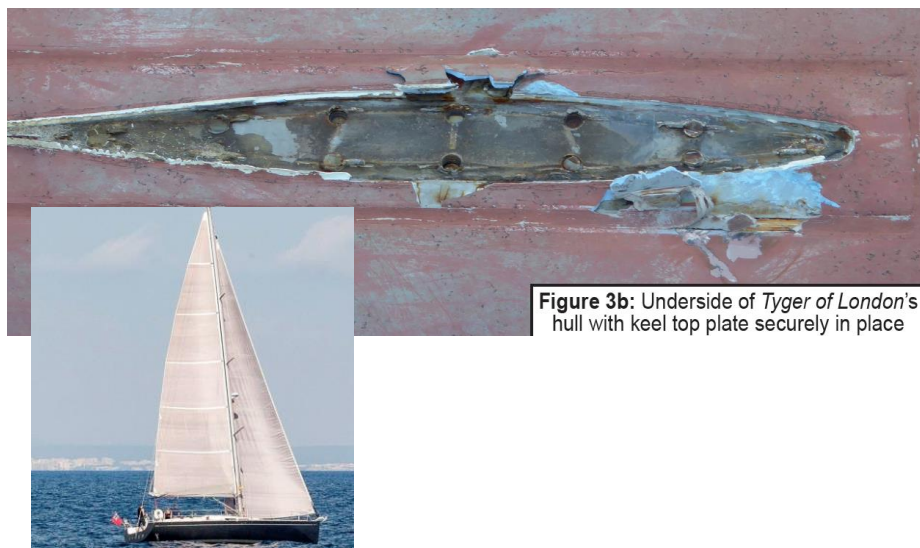
**Figure 3b:** Underside of *Tyger of London's* hull with keel top plate securely in place

- Αποκάλυψε ότι η καρίνα δεν είχε κατασκευαστεί σύμφωνα με το σχέδιο ή την πρόθεση του σχεδιαστή. Συγκεκριμένα, οι ράβδοι από ανοξείδωτο χάλυβα που σχηματίζουν το πλαίσιο και οι πλάκες διασύνδεσής τους είχαν συγκολληθεί μόνο εν μέρει στην κάτω πλευρά της επάνω πλάκας. Ως αποτέλεσμα, οι ενώσεις κόπηκαν σταδιακά με την πάροδο του χρόνου. Υπολογίζεται ότι είχε πλεύσει περίπου 29.000 nm από την κατασκευή του (2007).

- Η MAIB ενημερώθηκε ότι πριν από το ατύχημα είχε προσαράξει σε πολλές περιπτώσεις, όλες σύμφωνα με πληροφορίες με χαμηλή ταχύτητα και πάνω σε άμμο ή λάσπη. Ο διαχειριστής είχε αφαιρέσει το σκάφος από το νερό 22 μήνες πριν από το ατύχημα, για συντήρηση, κατά την οποία αφαιρέθηκαν το χρώμα και το υλικό πλήρωσης για να επιτραπεί η επιθεώρηση της καρίνας.

- Οι διατάξεις ασφάλισης μεταξύ της καρίνας και της μήτρας της γάστρας βρέθηκαν σε καλή κατάσταση, ωστόσο η χύτευση μολύβδου εμπόδισε την επιθεώρηση των συγκολλημένων συνδέσεων μεταξύ του κατασκευασμένου πλαισίου της καρίνας και της επάνω πλάκας.

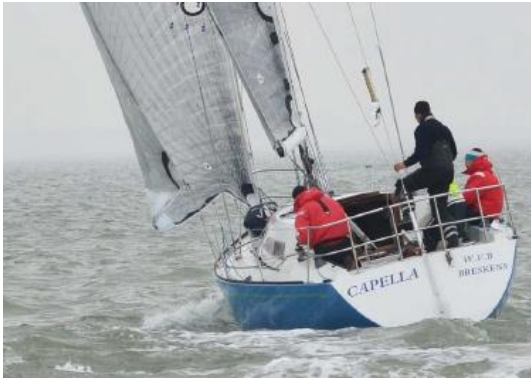
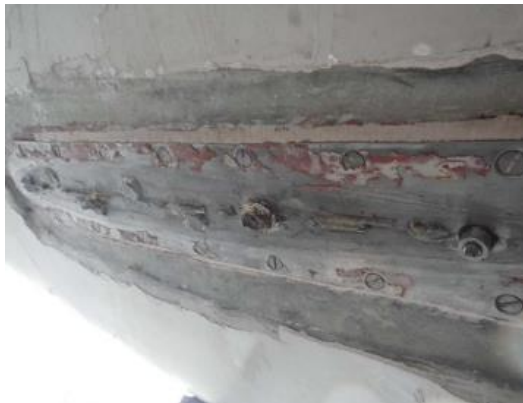
# S/Y CAPELLA

- **One-off** σκάφος που κατασκευάστηκε τη δεκαετία του '90 από τον ιδιοκτήτη/σχεδιαστή. Το 2000 τοποθετήθηκε νέα καρίνα.
- ΑΓΩΝΑΣ ΚΑΤ.3 με σωσίβια λέμβο.

- 3 άτομα χάθηκαν. 3 άτομα διασώθηκαν
- Ανατράπηκε γύρω στις 8:14
- Δεν εξέπεψαν σήματα κινδύνου τη στιγμή της ανατροπής ούτε σε καμία άλλη στιγμή μετά.
- Στις 14:38 διερχόμενο εμπορικό σκάφος έδωσε σήμα στο VTS

- Πραγματοποιήθηκαν αναλύσεις των σπασμένων μπουλονιών καρίνας.
- Το CAPELLA είχε προσαράξει σε πολλές περιπτώσεις στα χρόνια πριν από τον αγώνα.
- Ο αγώνας δεν παρακολουθήθηκε από τους διοργανωτές. Ζητήθηκε από τους συμμετέχοντες να αναφέρουν τη θέση τους μέσω τηλεφώνου σε συγκεκριμένες ώρες, όπως στις 09:00 την 1η Ιουλίου 2017. Το CAPELLA δεν ανέφερε τη θέση του εκείνη την ώρα.

- Η έρευνα διαπίστωσε επίσης ότι οι διοργανωτές δεν προέβλεψαν σενάριο σε περίπτωση που ένας συμμετέχων δεν θα ανέφερε τη θέση του σε οποιαδήποτε από τις απαιτούμενες ώρες.
